مجلة جامعة البعث

سلسلة علوم الهندسة المدنية والمعمارية

المجلد 45 . العدد 7

استخدام عملية التحليل الهرمي AHP و نظم المعلومات

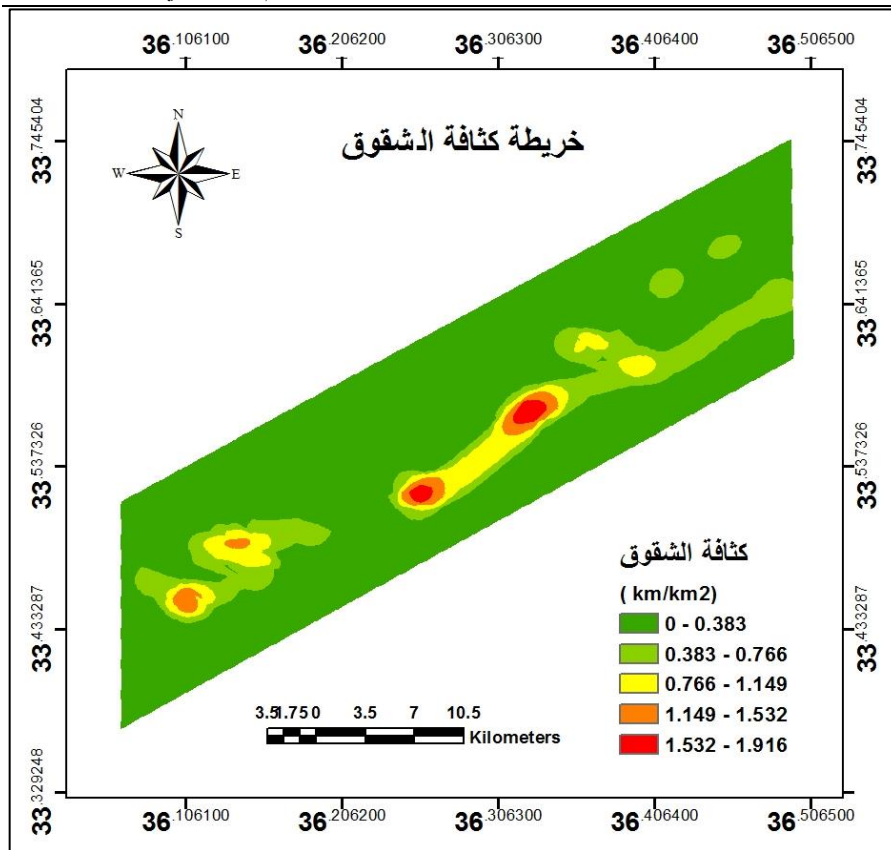
الشكل (3) خريطة كثافة الشقوق المحسوبة لمنطقة الدراسة

4-3-2- كثافة الشقوق: تعد الشقوق من أبرز العوامل المساهمة بتشكيل الكارست وتنتج عن تعرض الطبقات القاسية للعوامل التكتونية المتلاحقة والتي تؤدي إلى نشوء طيات وفوالق. [12] من اجل استخراج خريطة كثافة الشقوق تم الاعتماد على الخرائط الجيولوجية المعتمدة من قبل المؤسسة العامة للجيولوجيا والثروة المعدنية في سوريا. حيث تم القيام بعملية رقمنة الشقوق والفوالق ثم حساب كثافتها بواسطة برنامج ArcGIS 10.3 عن طريق أمر كثافة الخطوط الشكل (3). تتضمن الطريقة الأبسط لحساب كثافة الشقوق تقسيم منطقة الدراسة لشبكة مربعات وتحديد فيما إذا كانت بداية أو نهاية الشقوق تقع ضمن كل من المربعات المكونة للشبكة وحساب عدد الشقوق ومجموع أطوال الأجزاء في كل مربع [20]. فعلى سبيل المثال يمكن أن تصل قيمة كثافة الشقوق في المنطقة الحمراء ضمن خريطة كثافة الشقوق (الشكل 3) إلى ضعف مساحة مربع الشبكة الواحد. يجب ملاحظة ان المناطق التي لا تحتوي اي فوالق او شقوق هي ذات احتمالية منخفضة لوجود الكارست بينما يحتمل بلوغ تطور الكارست حده الأعظمي في المناطق ذات كثافة الشقوق الأكبر.

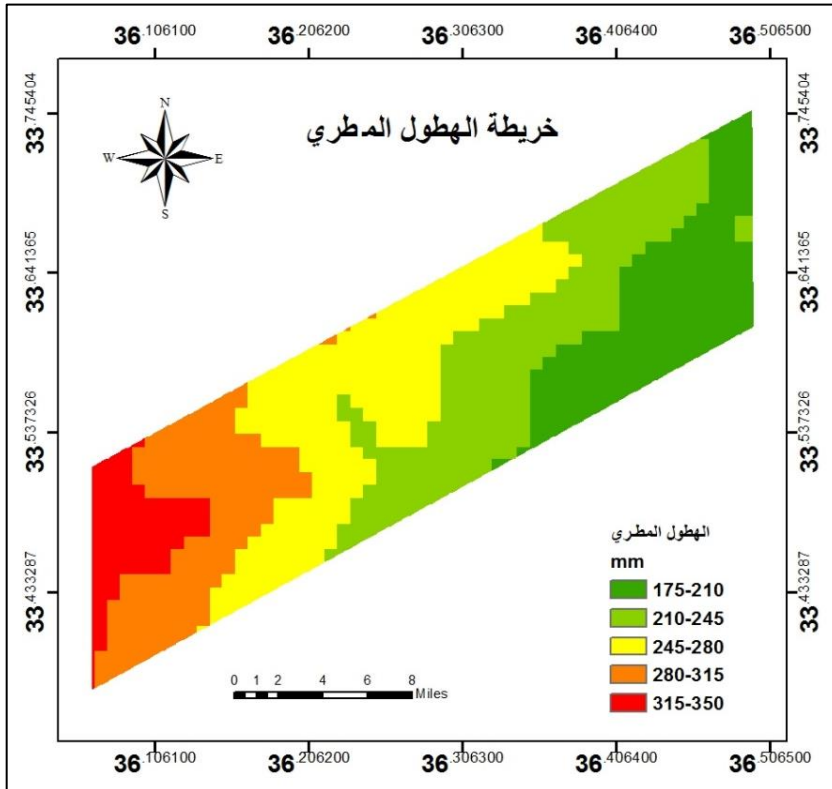
الشكل (4) خريطة الهطول المطري الوسطية

عام 2020. يتراوح الهطول المطري السنوي الوسطي ضمن منطقة الدراسة بين 175 ل 350 مم ، حيث قسمت بيانات الخريطة الناتجة الى 5 تصنيفات متساوية المدى الشكل (4) .

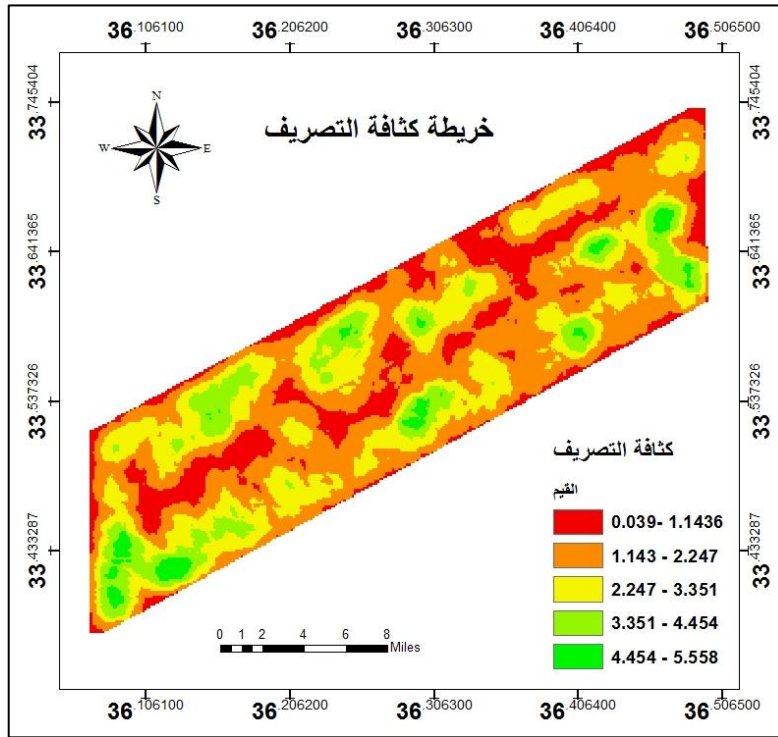
الشكل (6) خريطة كثافة التصريف

تم التوصل إلى خريطة كثافة التصريف بالاعتماد على نموذج الارتفاع الرقمي عن طريق الاوامر المتعاقبة في برنامج ArcGIS 10.3 و حساب الكثافة باستخدام امر كثافة الخطوط (lineament density). وفق الخبرة الهيدروجيولوجية فإنه كلما ازدادت كثافة شبكة التصريف كلما انخفض معدل تسرب المياه باتجاه الطبقات العميقة والعكس بالعكس. تظهر المناطق الملونة باللون الأحمر احتمالية اكبر لتطور الكارست منها في المناطق ذات اللون الأخضر الغامق كما يبين الشكل (6) .

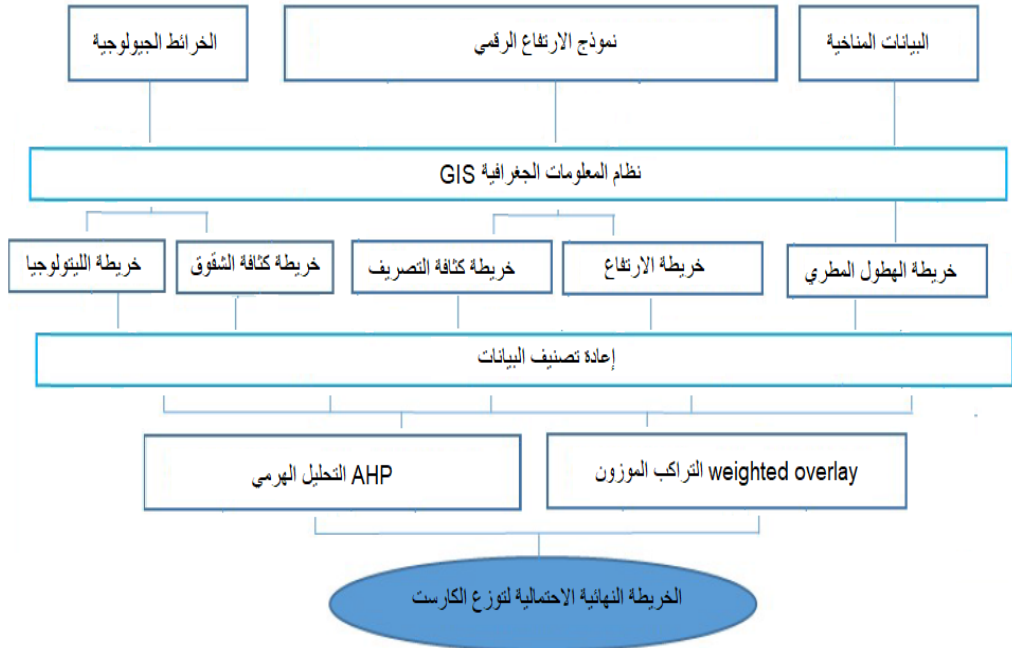
الشكل (17) مراحل معالجة البيانات باستخدام برنامج ArcGIS 10.3

اعتمد تشكيل الخريطة النهائية على استخدام أمر التراكم الموزون (weighted overlay) في برنامج ArcGIS 10.3 لإدخال معاملات التثقيل الخاصة بكل خريطة، ودمج الخرائط في خريطة نهائية توضح مناطق تواجد المظاهر الكارستية.

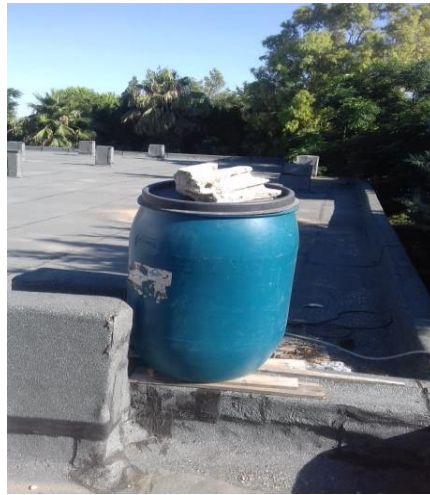
الشكل (2) مدخل المحطة التجريبية

تم تصميم محطة معالجة بيولوجية تجريبية متعددة المراحل (لاهوائية- منقوصة الأكسجين- هوائية) ضمن محطة معالجة مياه الصرف الصحي في الدوير في مدينة حمص، ويوضح الشكل (2) مدخل محطة المعالجة التجريبية المصممة ذو السعة 100L والمزود بسكر للتحكم بكمية المياه المتدفقة، أما الشكل (3) يوضح أقسام محطة المعالجة التجريبية المصممة.

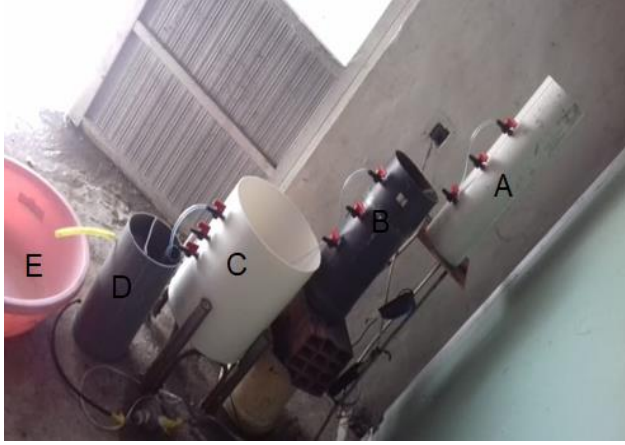
الشكل (3) محطة المعالجة التجريبية المصممة

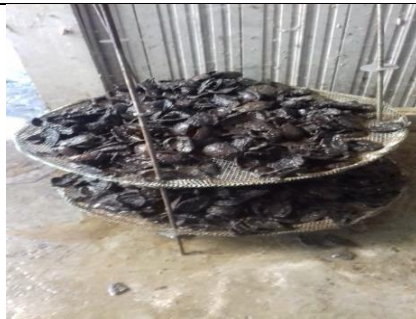
الشكل (4) نسبة 7% من القشور موزعة على طبقتين

-تم وضع قشور اللوز ضمن الحوض الهوائي بنسبة 7% من حجمه الفعال ضمن منخل على طبقتين كما هو موضح في الشكل (4)، وبعد مرور شهر على وضع القشور تم البدء بالتجارب العملية.

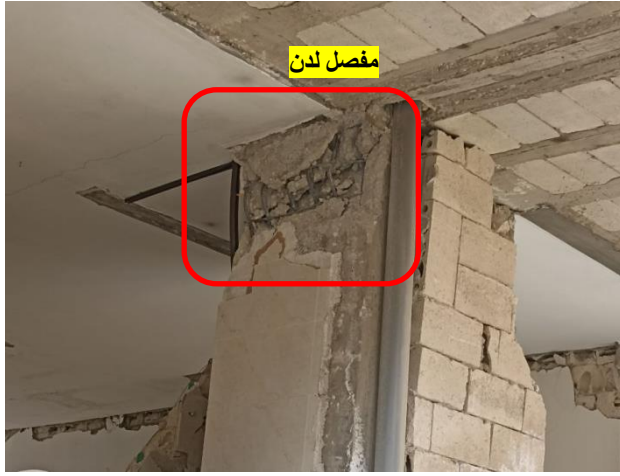
الشكل(5): تحطم في المفاصل اللدنة عند النهاية العلوية للأعمدة الطويلة في الطابق الأرضي- جبلة

تابع الشكل (5): تحطم في المفاصل اللدنة عند النهاية العلوية للأعمدة الطويلة في الطابق الأرضي-جبله

يبين الشكل (5) مبنى سكني مكون من سبعة طوابق في مدينة جبلة كان قيد الإكساء عند حدوث الزلزال. الجملة الإنشائية للمبنى مكونة من أعمدة وبلاطة هوردي ذات جوائز مخفية ولا يوجد جدران قص. تضررت النهايات العلوية لأعمدة الطابق الأرضي (تشكل مفصل لدن) حيث تهشم البيتون وتعرض التسليح الطولي في العمود للتخريب. وقد لوحظ أن تباعدات الأساور كانت كبيرة (لم يتم التقيد باشتراطات الكود السوري)، وشوهدت أساور مفتوحة في هذه المنطقة. في حين اقتصر الأضرار في باقي الطوابق على تشققات في جدران البلوك. كما لوحظ أن معظم الأعمدة أو جميعها كانت موجهة باتجاه واحد (البعد الطويل لمقطع العمود).

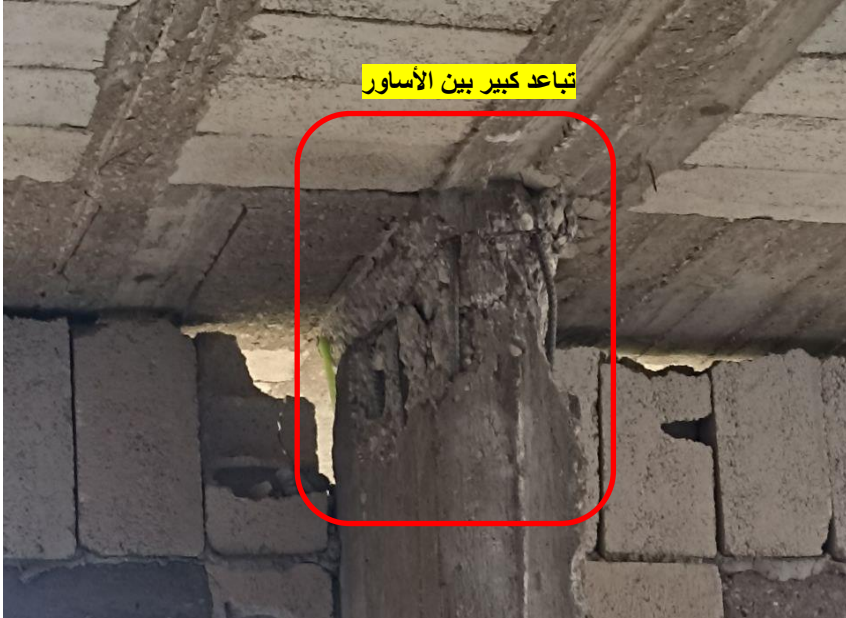
الشكل(6): التباعد الكبير للأساور في منطقة المفصل اللدن أعلى أعمدة الطابق الأرضي - جبلة
ويظهر الشكل (7) قلة التسليح الطولي والعرضي في أعمدة الطابق الأرضي من مبنى مكون
من خمسة طوابق، إذ تم مثلاً وضع تسليح 6T14 في عمود مقطعه العرضي 65x25cm
وبالتالي فإن نسبة التسليح هي 0.0057 وهي أقل من النسبة الدنيا المسموحة وفق الكود
السوري [2].

وقد بينت معاينة العناصر المتضررة أن مشكلة الطابق اللين قد ترافقت مع مشاكل أخرى منها قلة التطويق العرضي لمقاطع الأعمدة وعدم إغلاق الأساور بعكفات نظامية كما يتطلب الكود السوري [2]. إذ كشفت منطقة تهشم البيتون في نهايات الأعمدة (شكل (6)) وجود أسورة واحدة قطر 6مم في مقطع العمود ويتباعدات كبيرة تصل حتى 25سم في بعض الحالات، الأمر الذي ساهم في حدوث تحنيب قضبان التسليح الطولي للعمود عند منطقة المفصل اللدن بالإضافة إلى تأثير إجهادات الضغط الكبيرة المتولدة في هذه القضبان بعد تحطم البيتون وانتقال كافة إجهادات الضغط إلى الفولاذ. يمكن اعتبار أن المقاومة المتدنية للبيتون المنفذ - كما سيظهر لاحقاً - هي السبب في تحطم المفصل اللدن.

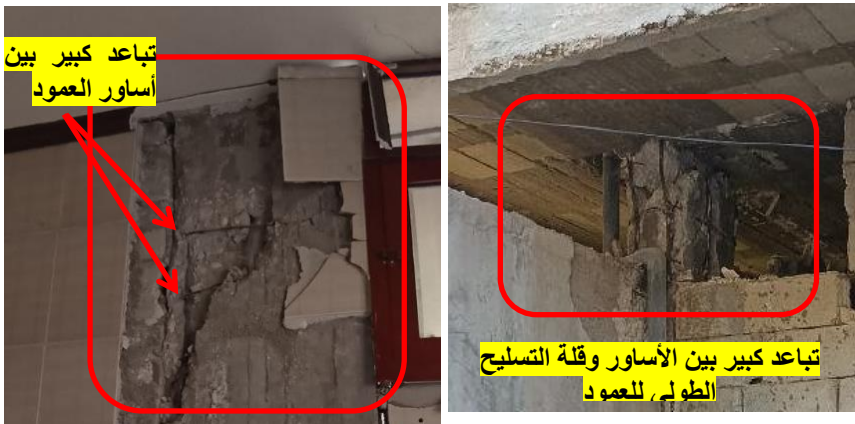
الشكل(7): قلة التسليح الطولي والعرضي في منطقة المفصل اللدن أعلى أعمدة الطابق الأرضي - جبلة

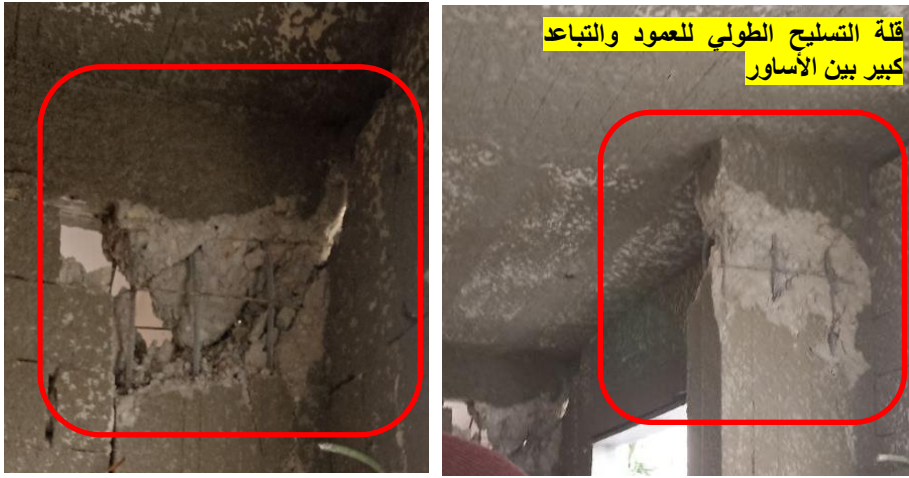
الشكل(8): قلة التسليح الطولي والعرضي في منطقة المفصل اللدن أعلى أعمدة الطابق الأرضي-جبلة

تابع الشكل(8): قلة التسليح الطولي والعرضي في منطقة المفصل اللدن أعلى أعمدة الطابق الأرضي-جبلة

كما يبين الشكل(8) مبنى سكني مؤلف من ستة طوابق، جملته الإنشائية مكونة من أعمدة وجوائز ساقطة وبلاطة هوردي. تضررت أعمدة الطابق الأرضي بشكل كبير في أعلاها كاشفة عن قلة التسليح الطولي والعرضي في عدة أعمدة، إذ شوهد مثلاً عمود مقطعه 70x30cm وتسليحه الطولي 8T14 (أي نسبة التسليح 0.00586)، كما لوحظ وجود أسوار واحدة في المقطع العرضي للعمود وبتباعدات كبيرة (أكثر من 25سم) ولم يتم إغلاق الأساور بعكفات نظامية كما يتطلب الكود السوري[2].

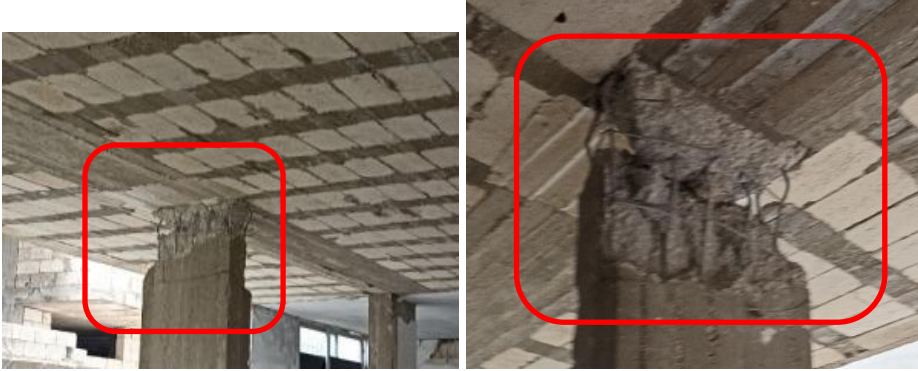
الشكل(9): تحطم منطقة المفصل اللدن أعلى أعمدة الطابق الأرضي-جيلة

يبين الشكل (9) مبنى سكني آخر مكون من خمسة طوابق. جملته الإنشائية مؤلفة من أعمدة وبلطة هوردي ذات جوائز مخفية. تضررت النهاية العلوية لأعمدة الطابق الأرضي (أعمدة نحيلة). كما يلاحظ عدم وجود أعصاب عريضة فوق جميع الأعمدة.

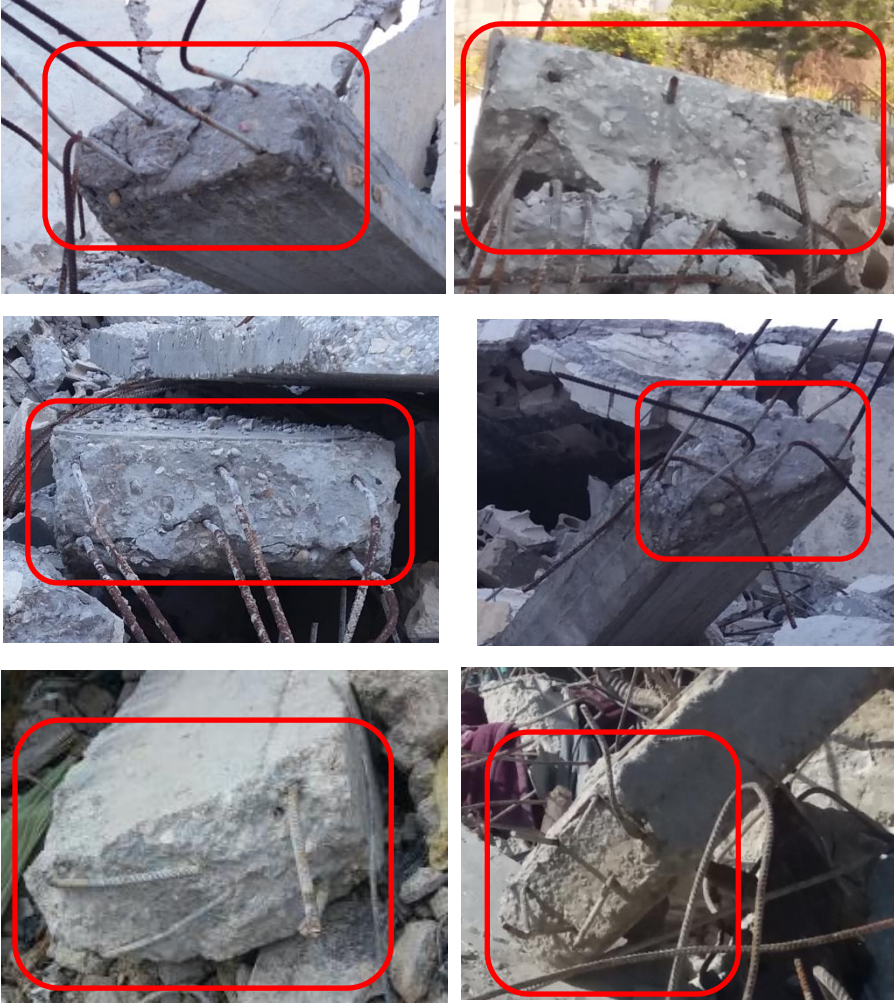
الشكل(10): قلة التسليح الطولي والعرضي في أعمدة مبنى سكني منهار - جبلة

ولدى مراجعة الدراسة الإنشائية الموجودة في رخصة البناء للأبنية المنهارة التي تمت معاينتها تبين وجود اختلاف بين الواقع المنفذ والدراسة الإنشائية حيث تم تقليل عدد قضبان الفولاذ في العديد من الأعمدة والجوائز كما تم تصغير أقطار هذه القضبان (مثلاً عمود مقطعه العرضي 60x25cm وتسليحه 10T14 في الدراسة لكن تسليحه في الواقع 8T12، وكذلك عمود مقطعه 80x25cm وتسليحه وفق الدراسة 12T14 لكن تسليحه المنفذ هو 10T12)، كما تم استخدام أسوار واحدة قطر 6م للمقطع العرضي.

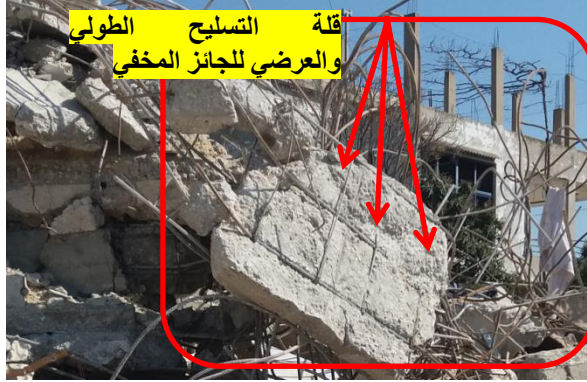
الشكل(11): قلة التسليح الطولي والعرضي في جائز مخفي من مبنى سكني منهار - جبلة

وقد أظهر الكشف الميداني أيضاً قلة التسليح الطولي والعرضي في الجوائز المخفية التي تمت معاينتها عما هو محدد في الدراسة الإنشائية والمذكرة الحسابية المرفقة مع رخصة البناء. شوهدت مثلاً جوائز رئيسية مخفية أبعادها وفق المخططات $80 \times 25\text{cm}$ بتسليح طولي علوي وسفلي يتراوح من $7\text{Ø}14$ إلى $10\text{Ø}14$ وأسواريتين في المقطع بتباعدات

حوالي 10 إلى 12سم، لكن في الواقع المنفذ تم تقليل عدد القضبان وأقطارها حيث استخدم قطر 12mm بدل 14mm في جميع الجوائز التي تمت معاينتها وتم تقليل عدد القضبان عما هو وارد في الدراسة، كما تم استخدام أسورة واحدة لمقطع الجائز المخفي وبتباعدات كبيرة للأساور كما يبين الشكل(11).

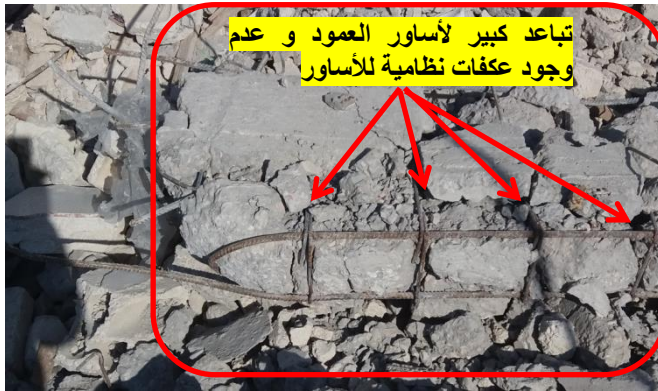
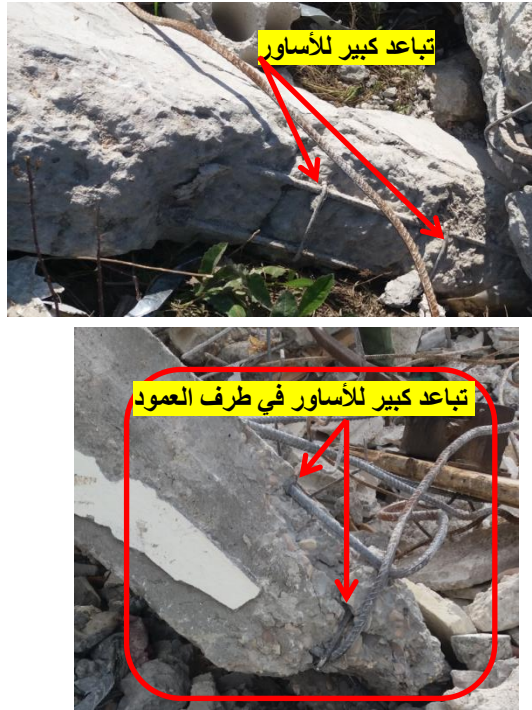
الشكل(12): تباعد كبير للأساور في أعمدة مبنى سكني منهار - جبلة

تابع الشكل(12): تباعد كبير للأساور في أعمدة مبنى سكني منهار - جبلة

ويظهر في الشكل(12) تباعد كبير للأساور في الأعمدة والجوائز التي تمت معاينتها (أكثر من 20سم)، وهي لا تحقق اشتراطات الكود العربي السوري[2].

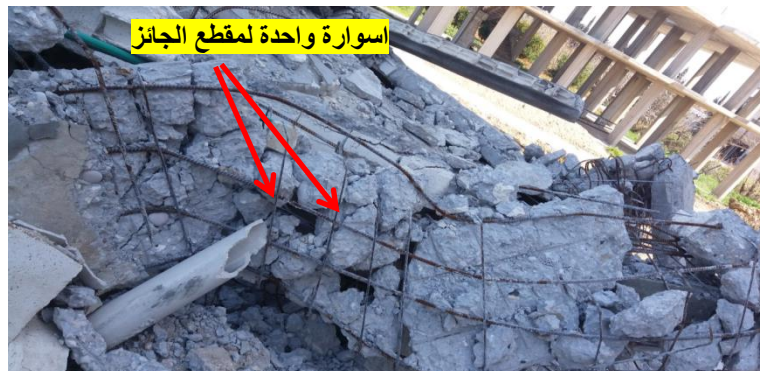
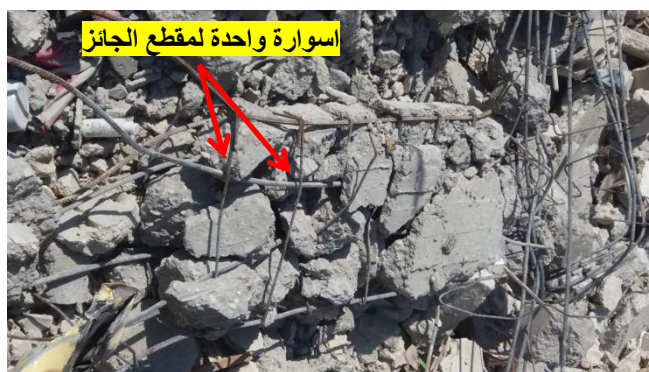
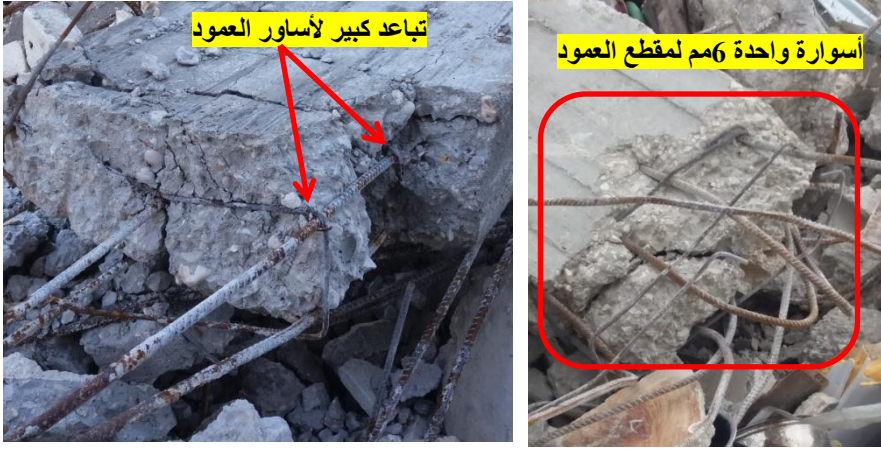
الشكل (13): استخدام أسوارة واحدة في المقطع العرضي وعدم وجود عكفات نظامية في أعمدة وجوائز
من مبنى سكني منهار - جبلة

تابع الشكل(13): استخدام أسوار واحدة في المقطع العرضي وعدم وجود عكفات نظامية في أعمدة وجوائز من مبنى سكني منهار - جبلة

وقد لوحظ استخدام أسوار واحدة للمقطع العرضي في كثير من الأعمدة والجوائز وبتباعد كبير للأساور، وكذلك عدم تنفيذ عكفات نظامية للأساور كما يشترط الكود، وهذا ما يوضحه الشكل(13).

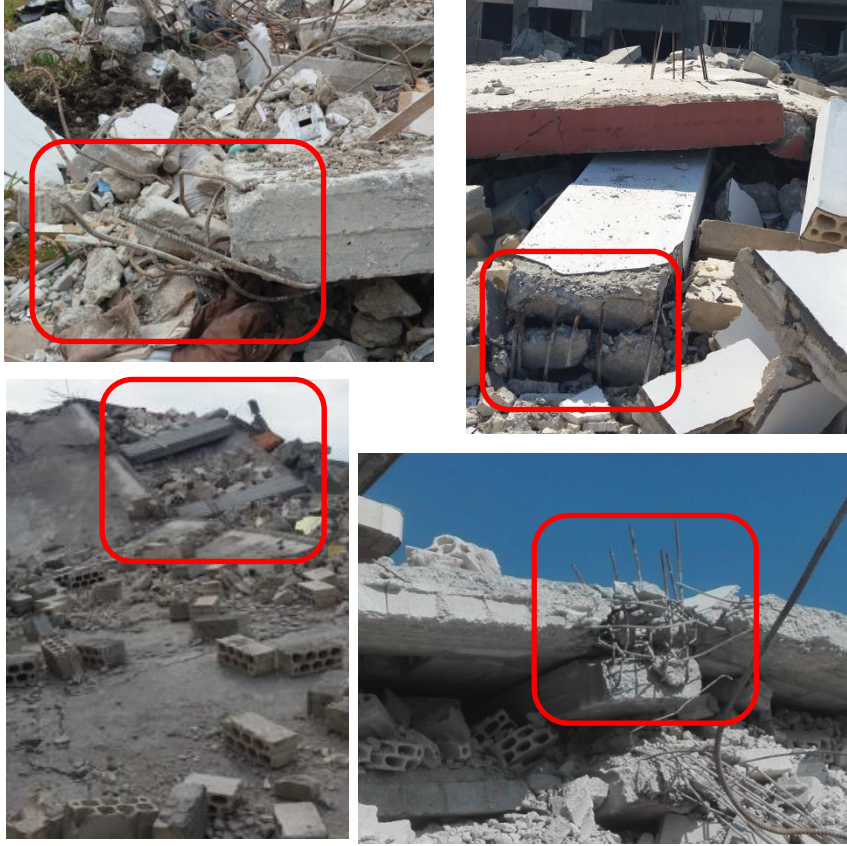
الشكل(14): نقص أطوال الإرساء للأعمدة عما يتطلبه الكود السوري- مبنى سكني منهار- جبلة

يشترط الكود السوري استمرار تسليح العمود فوق بلاطة السقف الذي يعلوه مسافة لا تقل عن 50 مرة من أكبر قطر للتسليح الطولي (50T) [2] ، لكن شوهدت العديد من الأعمدة التي خرجت من البلاطة عند حصول الإزاحة الجانبية نتيجة الزلزال بسبب قلة سماكة البلاطة وعدم كفاية أطوال الإرساء للتسليح الطولي في العمود وعدم التقيد باشتراطات الكود. يبين الشكل(14) صور أعمدة من أبنية منهاره في مدينة جبلة، وفيها يلاحظ أن الأعمدة انفصلت عن البلاطة ذات السماكة الرقيقة وتطبقت البلاطات فوق بعضها البعض.

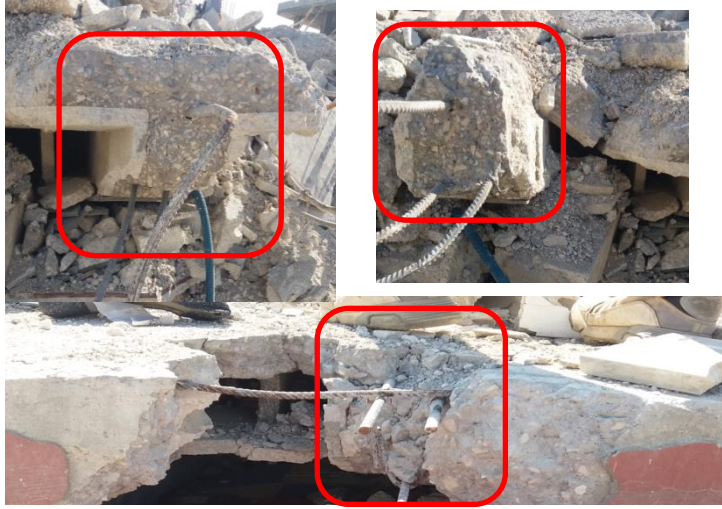
الشكل(15): تنفيذ التسليح العلوي للعصب بحيث يكون ضمن ارتفاع البلوكة- مبنى سكني منهار - جبلة

تبين خلال الكشف على الأبنية المنهارة في مدينة جبلة عدم تنفيذ تسليح بلاطة الهوردي بشكل صحيح، حيث كانت سماكة البلاطة قليلة ولا يوجد شبكة تسليح في بلاطة التغطية، كما أن التسليح العلوي للأعصاب موجود ضمن ارتفاع بلوكة الهوردي (نقص الارتفاع الفعال للأعصاب)، وهذا ما يظهر في الشكل(15).

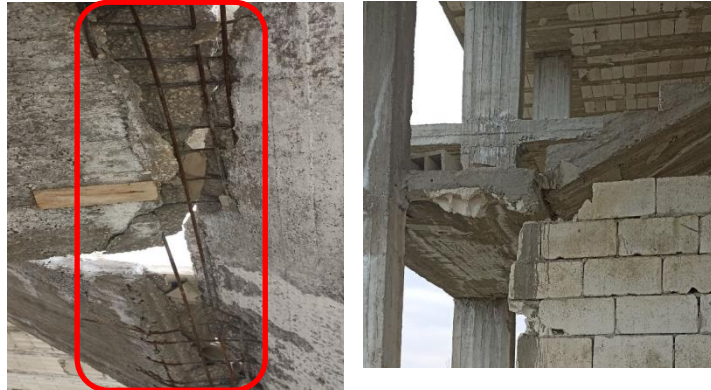
الشكل(16): عدم تنفيذ التسليح الطولي لشاحط الدرج بشكل صحيح

عند الكشف على الأدراج في جميع الأبنية السكنية التي تمت معاينتها لوحظ حصول انفصال شواطط الدرج عن الميدة (شكل(16)) بسبب عدم تنفيذ التسليح الطولي للشاحط في منطقة الاتصال بينهما بشكل صحيح كما تتطلب اشتراطات الكود العربي السوري [2].

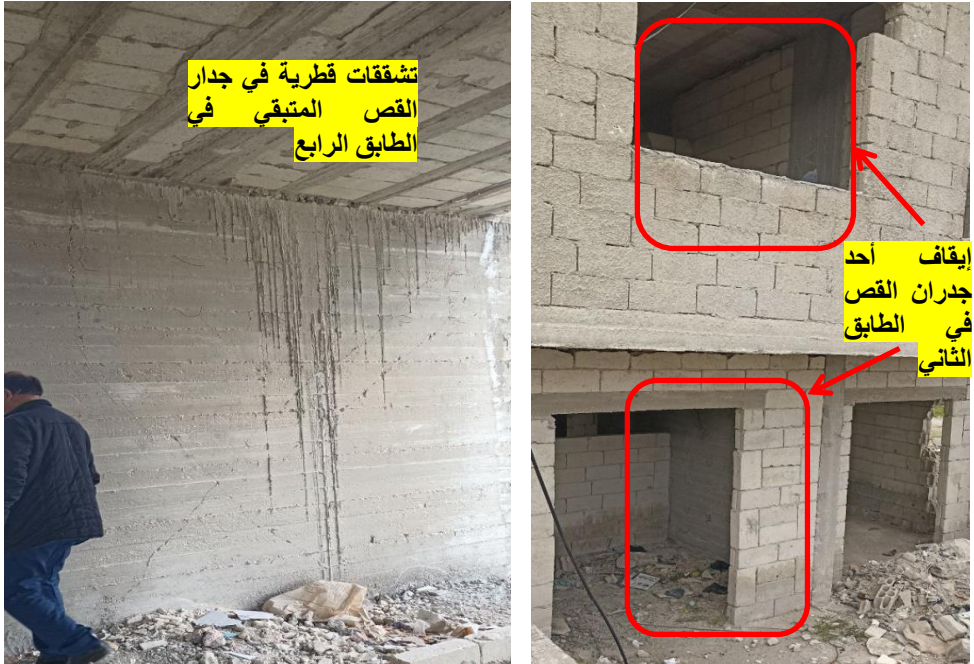
الشكل (17): إلغاء جدران القص بدءاً من الطابق الثاني في مبنى سكني - جبلة

خلال الكشف على الأبنية السكنية المتصدعة في مدينة جبلة، والتي تم تنفيذ جملة جدران القص فيها لتقاوم الحمولات الزلزالية، تبين أنه تم إيقاف بعض هذه الجدران مع الارتفاع والاكتفاء بالعمودين الطرفين للجدار مع بناء جدار بلوك بينهما. يبين الشكل (17) أحد الأبنية التي تم فيها إيقاف جميع جدران القص في الجزء الأيسر من المسقط بدءاً من الطابق الرابع وتُرك فقط أحد الجدران في الجانب الأيمن مما تسبب بحصول قتل وتضرر الجدار المتبقي بتشققات قطرية بالاتجاهين تمتد بين نهايات الأعمدة الطرفية. ومن ثم اختفت الجدران تماماً بدءاً من الطابق الخامس.

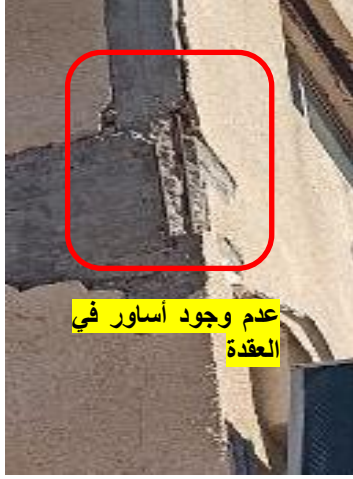
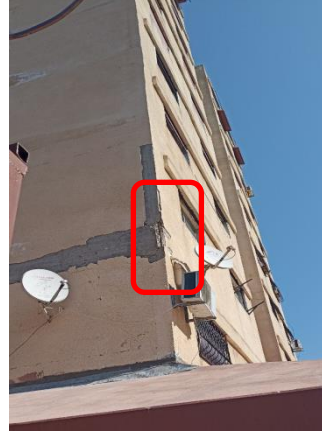
الشكل(18): عدم استمرار أساور العمود ضمن العقدة في مبنى سكني

لوحظ عدم وضع أساور في العقد البيتونية في الأبنية السكنية التي تم الكشف عليها. في بعض هذه الأبنية لم يحصل انهيار إذ قامت جدران القص بتلقي حمولة الزلزال، كما فرغت تشققات جدران البلوك جزءاً من الطاقة الزلزالية. يبين الشكل (18) مبنى سكني مكون من عشرة طوابق يحوي جدران قص. لم تلاحظ فيه أي أضرار إنشائية واقتصرت الأضرار على تصدع

جدران البلوك في بعض الطوابق، يبين الشكل تكشف عقدة زاوية بسبب صدأ التسليح حيث يظهر التسليح الطولي مع غياب الأساور.

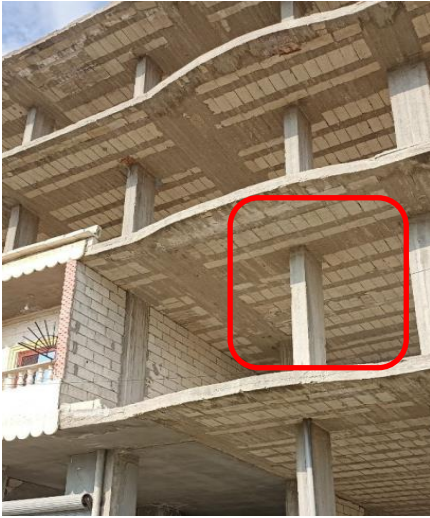
الشكل(19): خطأ في استناد الجوائز على الأعمدة - جبلة

لوحظ وجود العديد من الأخطاء التنفيذية عند الكشف على الأبنية المتصدعة في مدينة جبلة، حيث يظهر الشكل(19) غياب الجوائز الرئيسية التي تصل بين محاور الأعمدة، إذ كانت الجوائز الرئيسية مزاحة عن مواقع الأعمدة أو تستند بشكل محدود عليها.

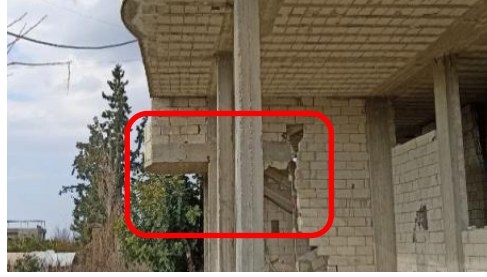
الشكل(20): خطأ في استناد ميده الدرج - جبلة

ويظهر الشكل (20) استناد ميده الدرج على جانز ظفري في حين كان من الواجب استمرار الجانز إلى العمود المجاور مما يجعله أكثر استقراراً.

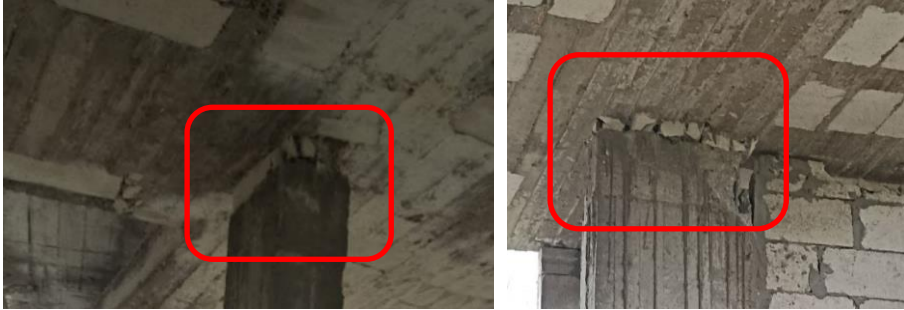
الشكل(21): وجود قطع بلوك في أعلى بعض الأعمدة - جبلة

وقد شوهدت بعض مواضع الإهمال عند التنفيذ، حيث يبين الشكل(21) وجود بعض قطع من البلوك في أعلى بعض الأعمدة.

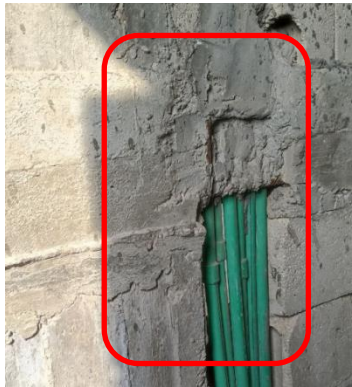
الشكل(22): تمرير أنابيب المياه عبر الجانز - جبلة

ويظهر الشكل(22) تمرير أنابيب المياه ضمن أحد الجوانز.

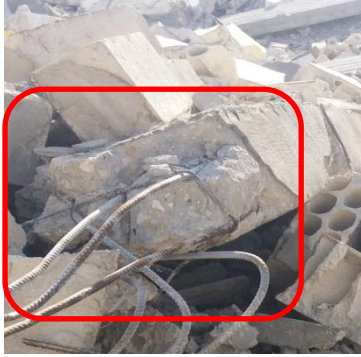
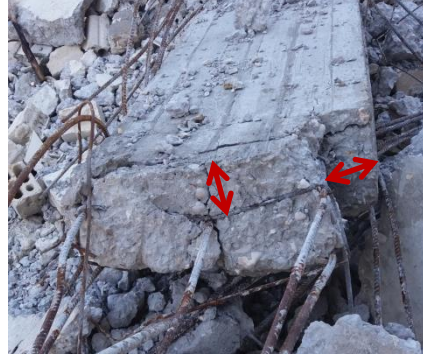
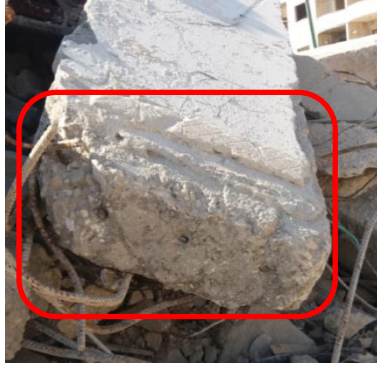
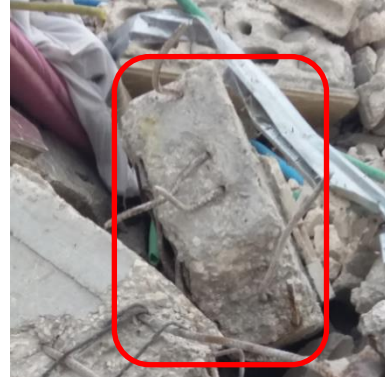
الشكل(23): عدم تثبيت التسليح الطولي والعرضي بشكل صحيح - جبلة

وقد كشفت الأبنية المنهارة عن حالة من سوء التنفيذ وهي عدم تثبيت التسليح الطولي والعرضي للأعمدة والجوائز بالشكل الصحيح، كما لوحظ وجود مسافة تغطية كبيرة في بعض الأعمدة (شكل(23))

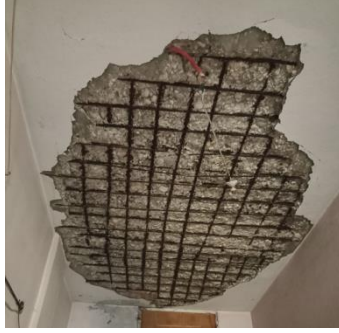
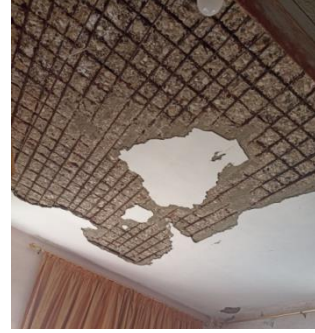
الشكل(24): تكشف فضبان التسليح المعرضة للصدأ - جبلة

وكذلك كشف الزلزال عن خطورة عدم إجراء صيانة دورية للأبنية ومعالجة الصدأ الذي يضغط على التغطية البيتونية ويقلل القطر الفعال لقضبان التسليح، فمع مرور الوقت قد ينقطع قضيب التسليح (شكل(24)).

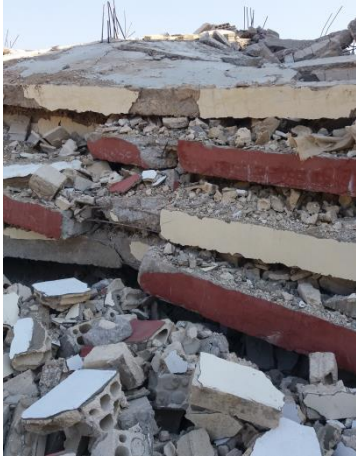
الشكل(25): انهيار هش لبناء سكني - جبلة

تدل الكثير من انهيارات الأبنية السكنية التي تمت معاينتها في مناطق من مدينة جبلة على انخفاض مواصفات مواد الإنشاء المستخدمة في تنفيذ عناصر الجملة الإنشائية (ولاسيما البيتون)، حيث يشير شكل الانهيار والتفتت الحاصل في البيتون إلى ذلك كما يبين الشكل(25).

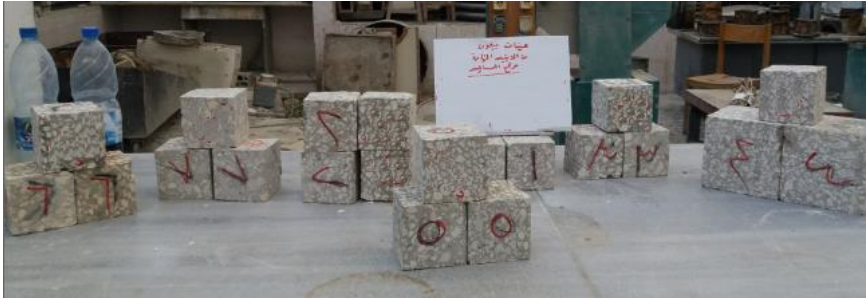
الشكل(26): العينات البيتونية المأخوذة من الأبنية المنهارة - جبلة

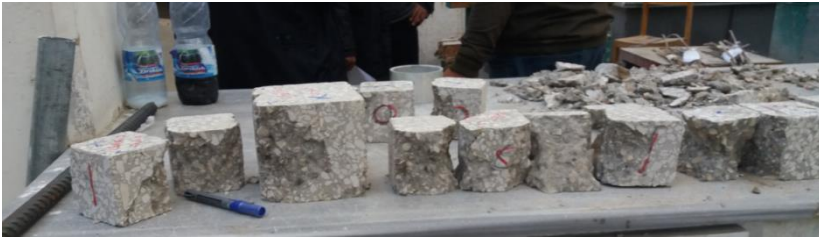
تابع الشكل(26): العينات البيتونية المأخوذة من الأبنية المنهارة - جبلة

تم أخذ عينات بيتونية مكعبية من بعض العناصر الإنشائية (أعمدة وجوائز) في الأبنية المنهارة، وأجري اختبار الضغط لها في مخبر كلية الهندسة المدنية بجامعة تشرين. يبين الجدول(1) نتائج اختبار عينات بيتونية من سبعة أبنية منهارة في مدينة جبلة (تم تصعيد نتائج

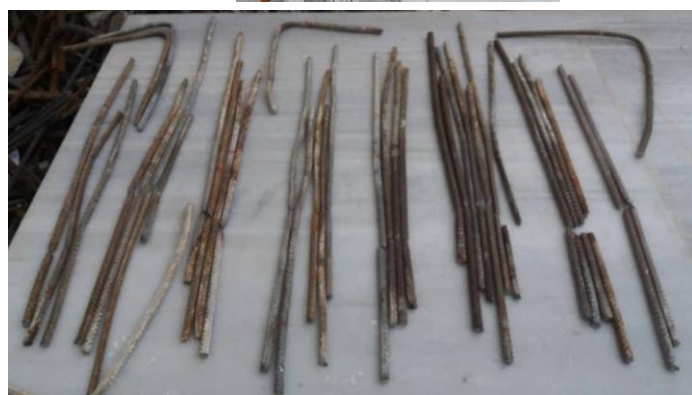
الشكل(27): عينات فولاذ التسليح المأخوذة من الأبنية المنهارة - جبلة

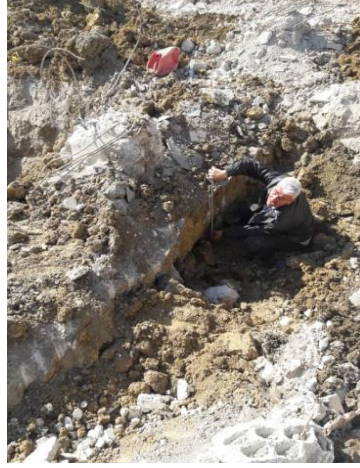
الشكل(28): الكشف على الأساسات وأخذ عينات من تربة التأسيس - جبلة

تبين عند الكشف على الأساسات وأخذ عينات من تربة التأسيس أن منسوب التأسيس كان منخفضاً (حوالي 50سم) وأقل من المنسوب المحدد في تقرير ميكانيك التربة المرفق مع رخصة البناء (حوالي 2م)، وأن بعض الأبنية تم تشييدها في منطقة كانت ساقية بدون الحفر حتى الوصول إلى عمق التأسيس المناسب كما يبين الشكل(28).

تم أخذ عينات من تربة التأسيس وإجراء الاختبارات عليها فتبين من هذه الاختبارات أن قدرة تحمل التربة كانت أكبر بقليل من القيمة المحددة في تقرير ميكانيك التربة المرفق بالرخصة (مثلاً كانت تربة التأسيس تحت بعض الأبنية غضارية ذات لون بني فاتح، قدرة تحملها نتيجة الاختبار 1.8kgf/cm^2 ، بينما كانت قدرة تحمل التربة في تقرير ميكانيك التربة المرفق بالرخصة حوالي 1.75kgf/cm^2).

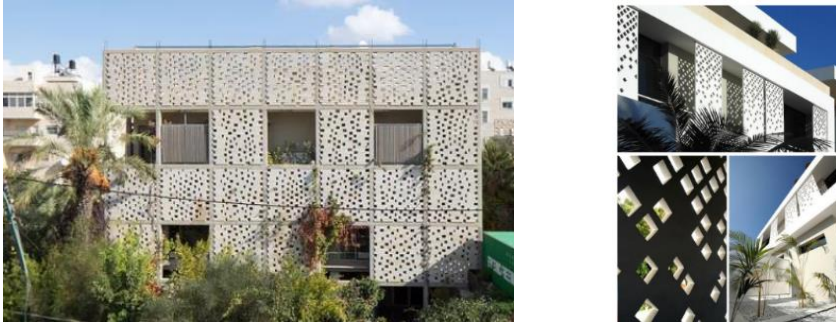
الشكل (3)، صياغة جديدة للمشربية، [10]

من درجة الحرارة داخل المبنى، ويساعد ذلك في تقليل اكتساب المبنى للطاقة الحرارية بنسبة (50%) [9]، وعند دمج العمارة التقليدية مع التكنولوجيا يمكن إنتاج وسائل حديثة للتغلب على تحديات المناخ والظروف البيئية، فالمشربيات القابلة للفتح والإغلاق تساهم في التخفيف من الوهج الشمسي ومنع دخول أشعة الشمس المباشرة إلى داخل الفراغ وبالتالي تقليل الحمل الحراري¹ [10] واستخدام الحواجز المخرمة يساعد على توفير الإضاءة الطبيعية النصف مباشرة وتقليل الحمل الحراري الكلي [11].

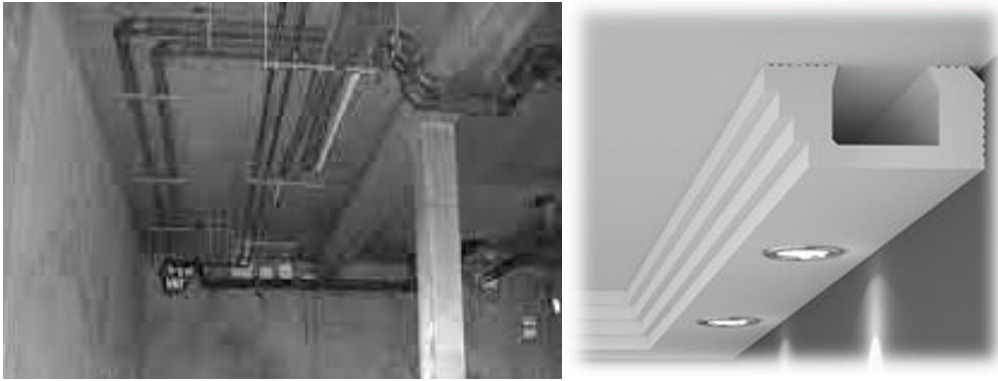
عند تشييد المباني الحديثة يتم تمديد العديد من القنوات والأنابيب الخدمية من صحية وكهربائية وميكانيكية والإلكترونية تحت الأسقف خاصة في الطوابق الأرضية والأقبية وتمريرها أسفل أوجه الجوائز ومن ثم تغطيتها باستخدام الأسقف المستعارة للحفاظ على جمالية الفراغ مما يسبب نقصان ارتفاع الطابق بالضوء حتى نصف متر والحصول على مساحات ممتدة في كل طابق تتبع لعدد وسماكة التمديدات المستخدمة وأوزان ممتدة إضافية على المنشأ يتوجب أخذها بعين الاعتبار عند التصميم، كما يظهر في الشكل (1).

الشكل (1) ضرورة استخدام الأسقف المستعارة بسماكات كبيرة لتغطية التمديدات للتخلص من هذه المشكلة يلجأ العديد من العاملين بمجال البناء إلى إحداث فتحات مختلفة في الجوائز، غالباً قرب المساند، ليتم تمرير التمديدات ضمنها مما يفيد في إمكانية تقليل ارتفاع الطابق، وقد لا يظهر أثر ذلك في الأبنية الصغيرة، ولكنه يكون ذو أثر واضح ومهم في الأبنية العالية متعددة الطوابق [1]. تُصنّف جوائز الخرسانة المسلحة الحاوية على فتحات تبعاً لحجم وموقع الفتحة، كما تصنف الفتحات إلى كبيرة وصغيرة، ويُحدد الموقع الأفضل لها تبعاً لحجمها.

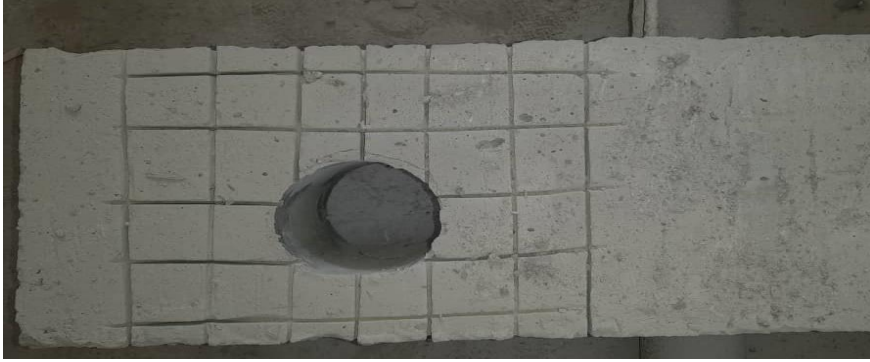
الشكل (5) تخشين المنطقة المراد تدعيمها حول الفتحة

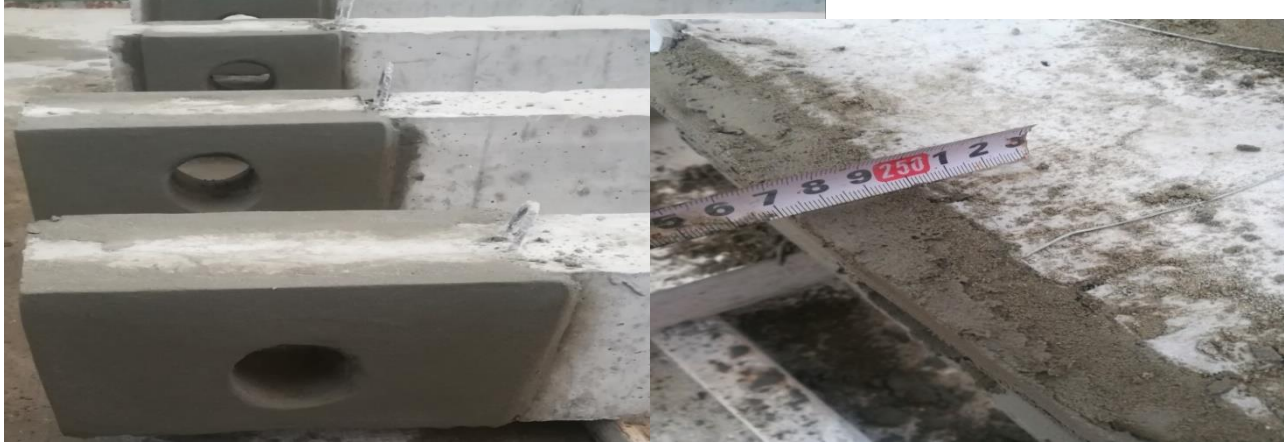
الشكل (7) الشكل النهائي للتدعيم وسماكة طبقة التدعيم

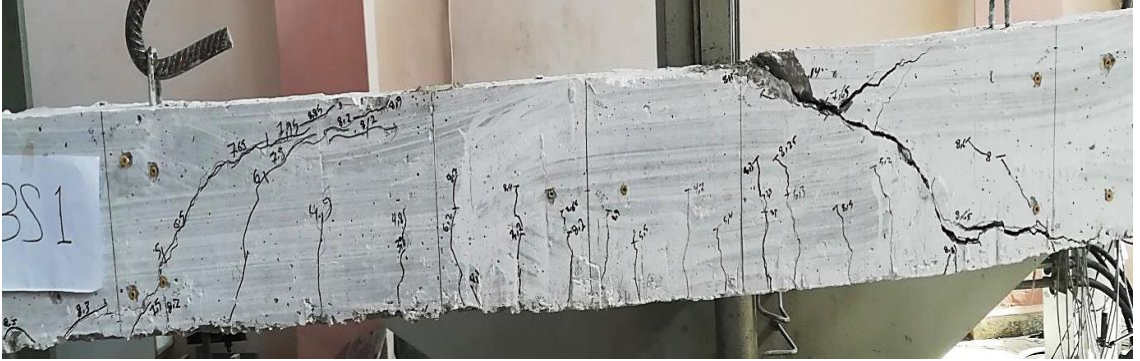
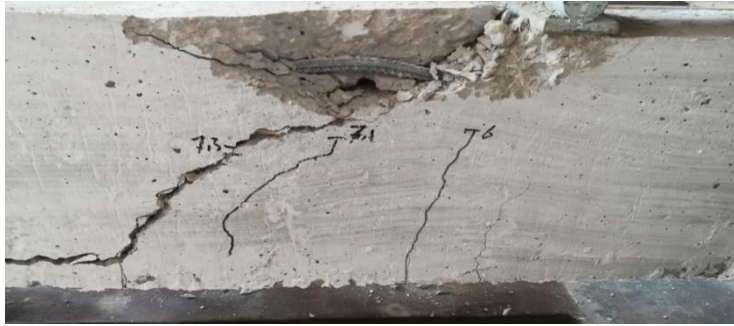
الشكل (8) الجائز المرجعي BS1 بعد الانهيار

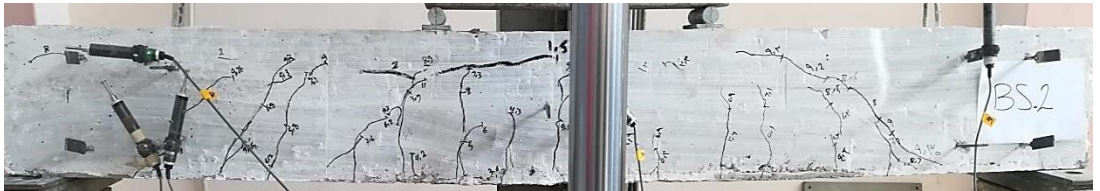
الشكل (9) انتشار الشقوق في الجائز المرجعي BS2

لوحظ ظهور أول شق عند الحمولة 3.8t قرب مكان تطبيق القوة الأبعد عن مكان الفتحة (اليمينية) وبين القوتين، ومع زيادة الحمولة ازداد عدد الشقوق وسعاتها، حتى ظهر أول شق قص قطري عند الحمولة 5.3t في مكان الفتحة، واستمرت الشقوق بالتوسع والانتشار نحو مكان تطبيق الحمولة كما يظهر في الشكل 15 حتى انهار الجائز على الانعطاف المترافق بالقص عند حمولة قصوى 9.4t كما في الشكلين (9)، (10).

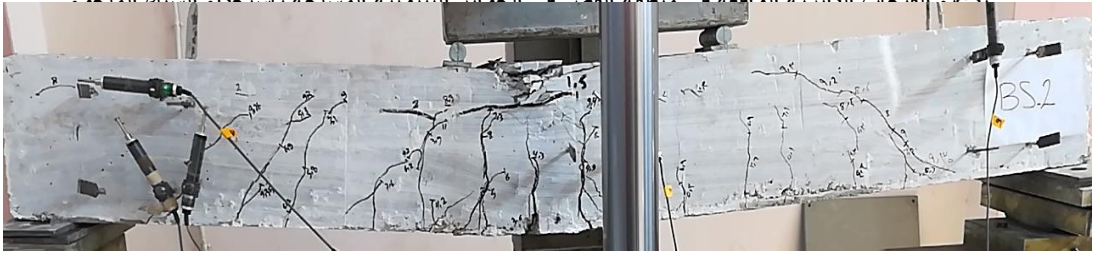
الشكل (10) انهيار الجائز المرجعي BS2

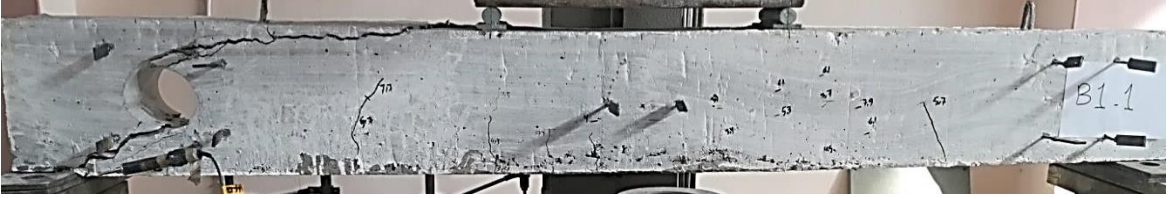
الشكل (11) انهيار الجائز B1-1

ظهر أول شق عند حمولة وسطية 3.3t ومع تزايد الحمولة ظهر أول شق قص عند الفتحة عند حمولة وسطية 4.25t وانهار كلا الجائزين على القص عند الفتحة عند حمولة قصوى وسطية 7.84t، ويظهر الشكلان (11)، (12) هذين الجائزين وتطور شقوقهما حتى الانهيار.

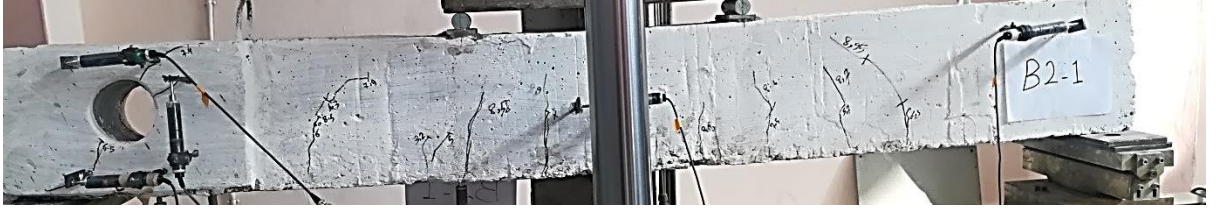
الشكل (13) مراحل تطور شقوق الجائز B2-1 مع ازدياد الحمولة المطبقة

P=6.5t

P=8.95

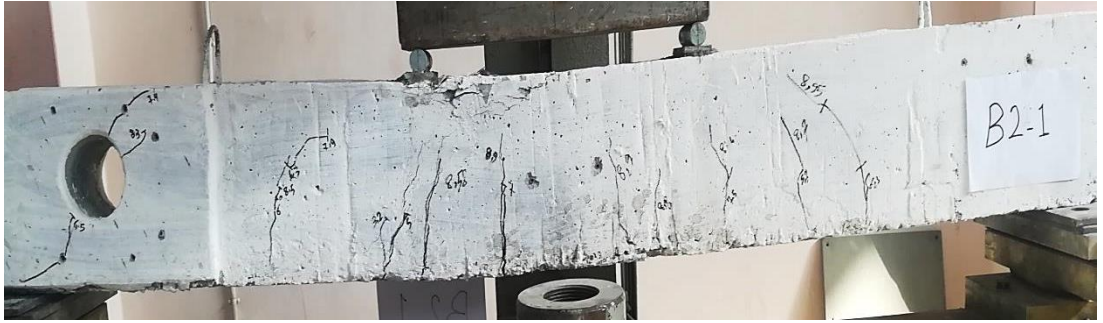
الشكل (14) انهيار الجائز B2-1

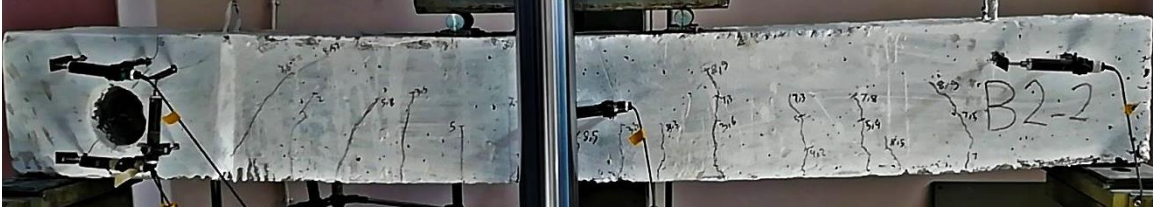
الشكل (15) تطور الشقوق في الجائز B2-2

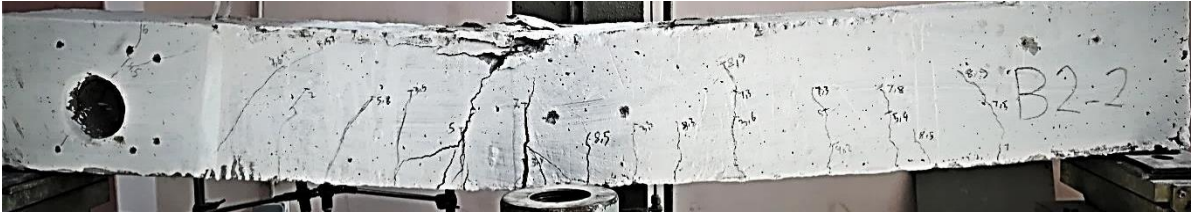
الشكل (16) انهيار الجائز B2-2

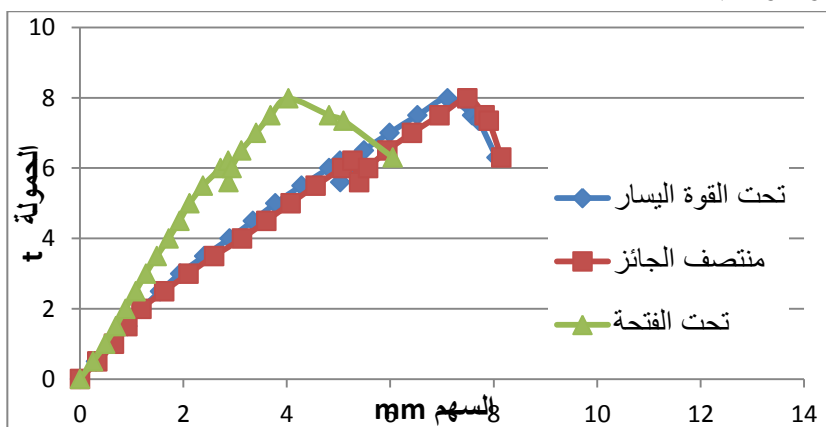
الشكل (19) مخطط حمولة - سهم للجائز B1-1

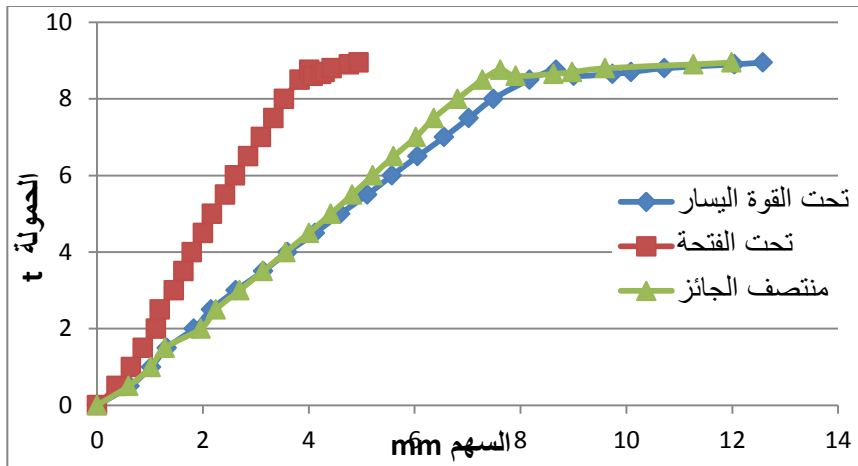
الشكل (21) مخطط حمولة - سهم للجائز B2-1

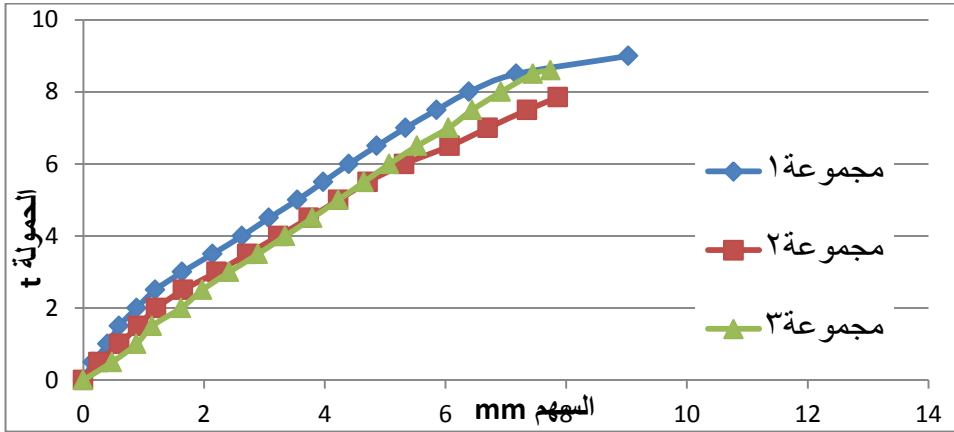
الشكل (23) مخطط الحمولة - سهم في منتصف المجاز لكافة المجموعات
