## تأثير وجود ترميمات من الراتنج المركب في مقاومة انكسار الأسنان المرممة بالوجوه الخزفية (دراسة مخبرية)

إعداد: محمد مهدي كزكز  
طالب ماجستير في قسم تعويضات الأسنان الثابتة  
كلية طب الأسنان - جامعة حماة

## **/Influence of the Existence Composite Restorations in the Fracture Resistance of teeth restored with Ceramic Laminate Veneers/ (In Vitro Study)**

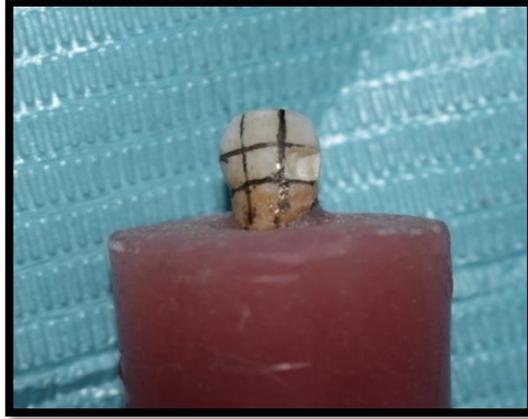
تم تحضير حفر صنف ثالث على السطح الأنسي للأنياب بأبعاد موحدة (3\*3\*1.5 مم) بواسطة السنبل (MANI Dia-Bur - CD-58) وبحيث يكون مدخل التحضير لحفرة الصنف الثالث من الدهليزي للمحافظة على النسيج السنية السليمة بحكم أنها سيتم تغطيتها بالوجه الخزفية فيما بعد.

الشكل (1): تخطيط سطح السن وتوضع الحفرة النخرية.

تم تحضير جميع العينات بحفرة ملاصقة على منتصف السطح الأنسي للأسنان ذات أبعاد موحدة (3\*3\*1.5)(11) بواسطة سنابل تحضير الحفر (MANI Dia-Bur - CD-58). وبحيث يكون مدخل الحفر دهليزياً من أجل المحافظة على النسيج الحنكية لأن المشكلة التجميلية للمدخل الدهليزي سيتم معالجته بالوجوه الخزفية ومن أجل أن يتم تغطية كامل ترميم الكمبوزيت بالوجه بأقصر تمديد حنكي ممكن للتحضير من الجهة الملاصقة. ثم بعدها تم ترميم الحفر النخرية بالراتنج المركب في عينات المجموعة أ ثم تم البدء بتحضير العينات من أجل استقبال الوجوه الخزفية.

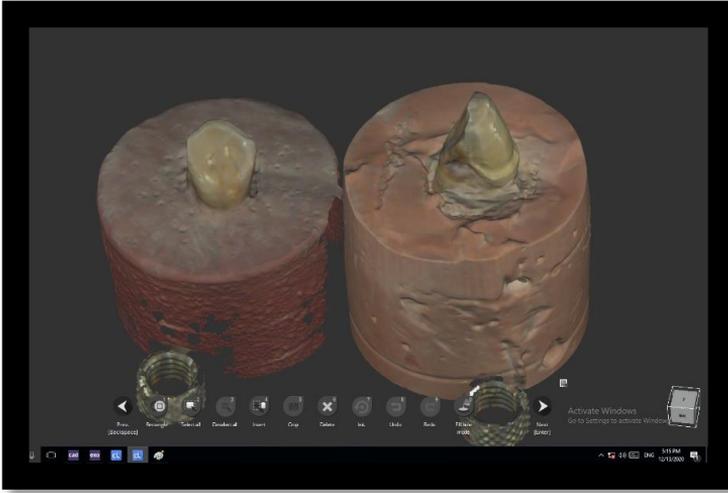
- ثم تم تحضير السطوح الدهليزية للأنياب لاستقبال الوجوه الخزفية، اتبعت معايير موحدة لتحضير جميع أسنان العينة، حيث حضر السطح الدهليزي بسنبلة تحديد العمق (Jota 834.FG.021)، تم تلوين الميازيب المحضرة على السطح الدهليزي، ثم استخدمت سنبله ماسية مخروطية مدورة الرأس (Horico FG199F016) لإزالة الميناء المتبقية بين الميازيب، وحضر خط الانتهاء بشكل شبه كتف، بعمق 0.5 ملم عند العنق التشريحي للسن، وقد امتد التحضير للزوايا الخطية الدهليزية الوحشية ويشمل نهاية التحضير الحنكية للحفر النخرية المحضرة، فنكون بذلك حصلنا على سن محضر بسماكة 0.5 على كامل السطح الدهليزي.
- **مراحل التشميع:** طُليت السطوح المحضرة ، بطبقة من طلاءٍ حافظٍ للمسافة لإجراء التشميع للتعويض، ثم تم مسح جميع العينات باستخدام الماسح الضوئي.

الشكل رقم (2): العينات بعد المسح

ثم تم تحديد السماكة بحيث تكون (0.5)مم بواسطة جهاز ال(exo-cad). بعد ذلك تم تشميع العينات مباشرة في المجموعة (أ) عن طريق جهاز ال(CAD)

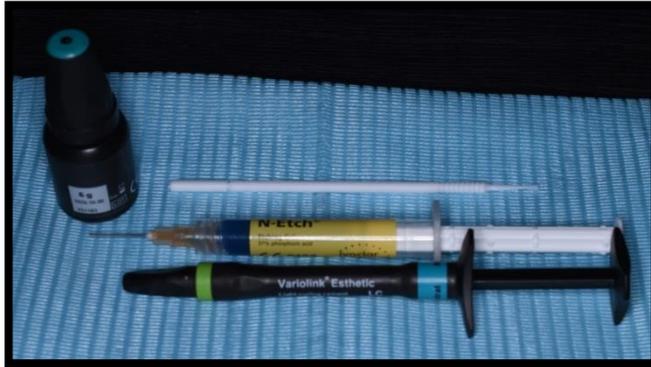
الشكل (3): المادة الرابطة والإسمنت الراتنجي والمخرش

2. خرشت سطوح الأسنان المحضرة بتطبيق حمض الفوسفور بتركيز 37% (N Etch.Ivoclar Vivadent) لمدة 30 ثانية، ثم غسلت بتيار غزير من الماء والهواء.

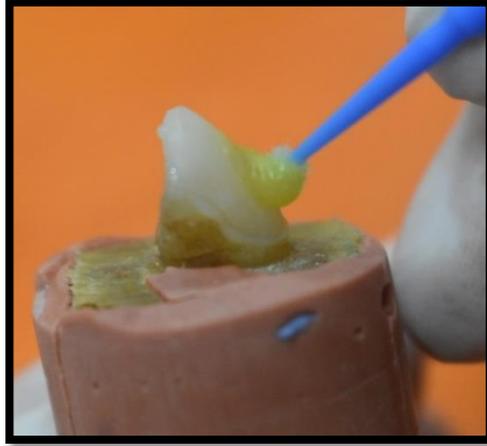
1. وضع الإسمنت الراتنجي الضوئي التصلب على السطح الداخلي للوجه الخزفية ، ثم وضعت الوجه في مكانه على الأسنان المكيفة، وتم التأكد من توضعها من خلال تحري الانطباق الحفافي بالرؤية المباشرة.

الشكل (4): الصاق الوجه على العينات

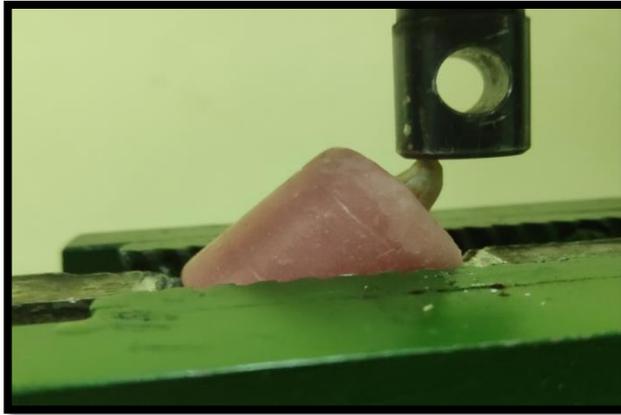
تم تعريض العينة لدورات حرارية ( 5 ° - 55 ° ) ( 1000 دورة حرارية ) بحيث تبقى 5 ثواني في كل حوض و 30 ثانية للتبديل ، وذلك من أجل محاكاة البيئة الفموية، ثم اخضعت العينات للاختبارات الميكانيكية في جهاز Tinus Olsen Universal Testing Machine حيث تم تعريض العينات لقوى بزوية 135° من الحد القاطع للعينات عند نقطة اتصال الوجه الخزفي مع النسج السنية من الحد القاطع من الناحية الحنكية.

الشكل (5): طريقة إجراء الاختبارات الميكانيكية.

واستمر تطبيق القوة حتى حدوث الكسر ثم تم تسجيل قيم القوة ومقارنتها لحظة حدوث الانكسار تم رسم المخططات البيانية بواسطة الحاسب الخاص بالجهاز، واستمر تطبيق قوى الانضغاط بواسطة رأس مسطح بسرعة 1 ملم في الدقيقة ، وعند حدوث الفشل أو الانكسار الذي يتجلى في انهيار الخط البياني المرسوم وتراجع قيمة القوة، تم إيقاف الجهاز وتسجيل القيم الرقمية لقوى الضغط بالنيوتن.

تم حفظ العينات جميعها في محلول (كلور-أمين ت) لحين إجراء الاختبارات الميكانيكية، حيث تم تطبيق قوى بزواوية مقدارها 135 درجة بالنسبة للحد القاطع كما في (21)(22)، حتى حدوث الفشل. وتم تسجيل قيم القوى المسجلة عند حدوث الفشل كما تم تسجيل ودراسة نمط الفشل عندها.

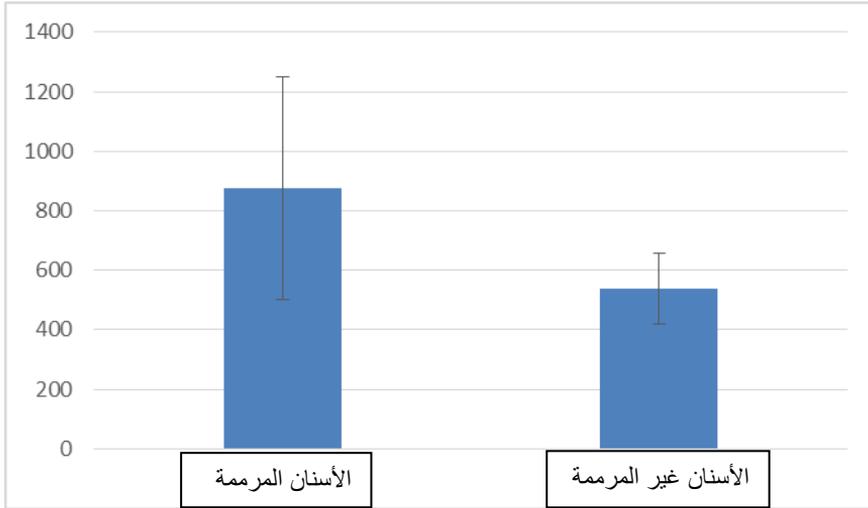
القيم المذكورة هي المتوسط الحسابي  $\pm$  الانحراف المعياري ما لم يذكر سوى ذلك. كانت مقاومة قوى الضغط في مجموعة الأسنان المرممة بالكمبوزيت  $(373.1 \pm 876.5)$  نيوتن، وفي مجموعة الأسنان غير المرممة بالكمبوزيت  $(120 \pm 537.3)$  نيوتن.

مخطط (1) المتوسطات الحسابية والانحرافات المعيارية لمقاومة قوى الضغط في مجموعتي الدراسة

تم استخدام اختبار t ستيودنت للعينات المستقلة لدراسة تأثير ترميم حفر الصنف الثالث على مقاومة الأسنان لقوى الضغط. كانت مقاومة قوى الضغط في مجموعة الأسنان غير المرممة أكبر منها في مجموعة الأسنان المرممة بمقدار 339.2 نيوتن وكان هذا الفرق جوهرياً إحصائياً ( $p = 0.007$ ).

كان متوسط قوى مقاومة الانكسار للعينات في المجموعة أ (الحاوية على ترميمات راتنج مركب) أعلى من نظيراتها في عينات المجموعة ب (حيث شملت الوجوه الخزفية منطقة حفرة الصنف الثالث) ( يمكن أن يعزى ذلك لزيادة كمية الخزف غير المدعوم وذلك بسبب زيادة سماكة الخزف في منطقة حفرة الصنف الثالث(11). ومن الممكن أن تكون نتيجة لزيادة ثخانة الاسمنت الراتنجي والراتنج اللاصق حيث يعتبر أن لها تأثير معتبر في توزيع الاجهادات ضمن الوجوه الخزفية، حيث يتولد في المرممات الرقيقة جداً كالوجوه الخزفية والمترافقة مع انطباق داخلي ضعيف توترات أعلى في كلاً من السطح الخارجي وسطح الارتباط لهذه المرممة. (18)
